Das Fachwerkhaus Martin-Luther-Platz 7 in Osterode

- ein Baudenkmal der Renaissance

- Bauaufnahme und bauhistorische Untersuchung

Im Auftrag des Heimat- und Geschichtsvereins Osterode wurde das „Thörmersche Haus“ im Frühjahr 2007 von der AG gebautes Erbe, Braunschweig, aufgemessen und untersucht. Die Untersuchung ist in einer Dokumentation mit den Bestandsplänen, einer Fotodokumentation, Befundbeschreibungen sowie Baualterskartierungen und Rekonstruktionszeichnungen dargestellt.

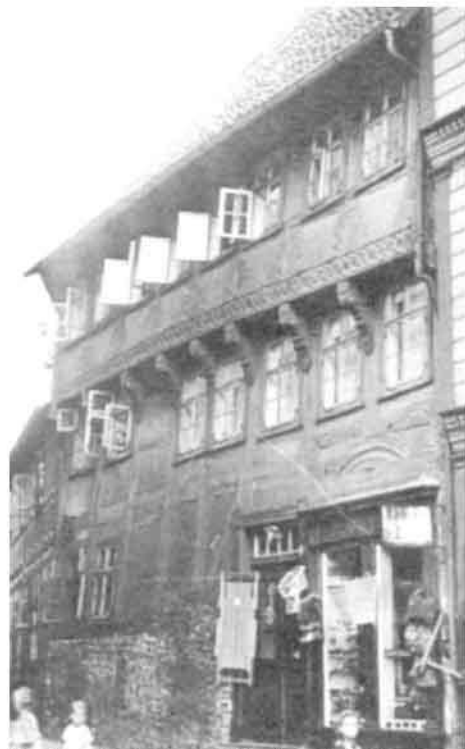
Nordfassade in der 1. Hälfte des 20. Jahrhunderts. An Stelle des Dielentors befindet sich ein 1878 eingefügtes Schaufenster.

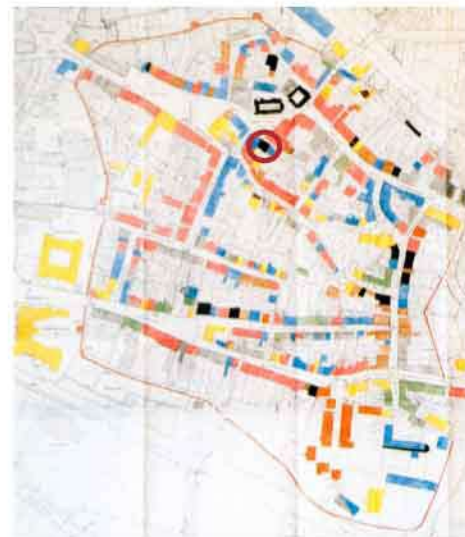
Osterode - Grundriss der Altstadt mit Baualterskartierung der Gebäude

das „Thörmersche Haus“ ist markiert.

Ein Baualtersplan der Altstadt zeigt, das Gebäude aus der Zeit vor 1600 in Osterode verhältnismäßig selten vorkommen. Zahlreiche weitere Großbrände im 18. und 19. Jahrhundert haben den Bestand an Häusern früherer Bauepochen dezimiert.

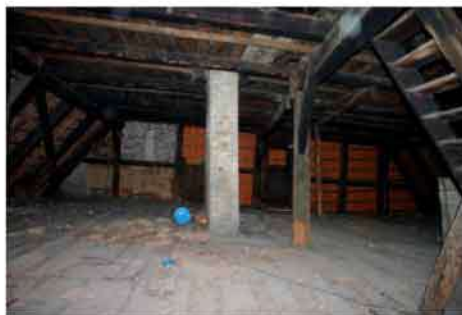
Blick in den Dachraum

Das mächtige Dachwerk ist fast vollständig erhalten geblieben. Die Aufnahme zeigt die starke Setzung des gesamten Hauses zur Hofseite. Die geschwärzten Sparren und Kehlbalken weisen darauf hin, dass der Rauch aus der ursprünglichen Küche im Erdgeschoss in den Dachraum geleitet wurde (Räucherkammer).

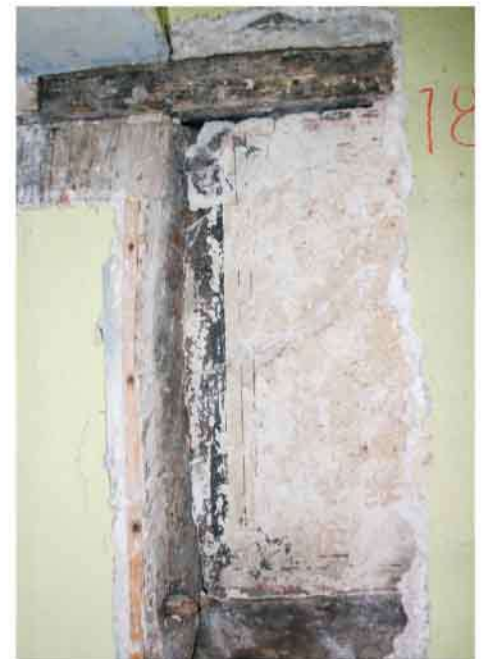
Wandbereich der Nordfassade im 1. Obergeschoss

Die Innensicht zeigt den Befund ursprünglicher Farbgestaltung aus dem 16. Jh. (eine sog. Begleiter-Farbfassung). Innenwände und Fassaden waren im 16. Jh. in der Regel farblich gleichartig angelegt, wobei das Fachwerkgefüge besonders betont wurde. Unregelmäßigkeiten des Holzgefüges wurden durch die Farbgestaltung begründet. Typisch sind die feinen Begleiterstriche mit ornamentaler Ausbildung in den Eckbereichen der Gefüge (Blütenmuster).

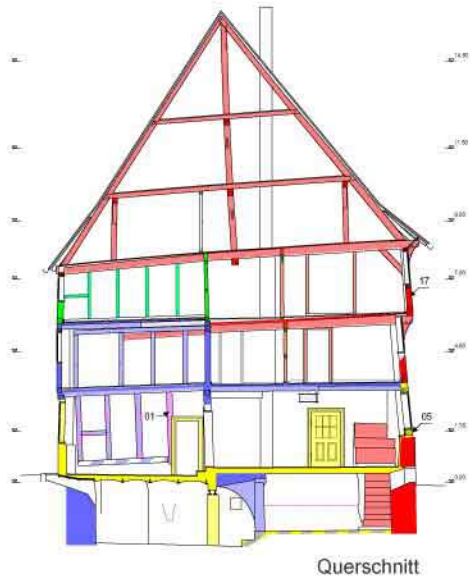
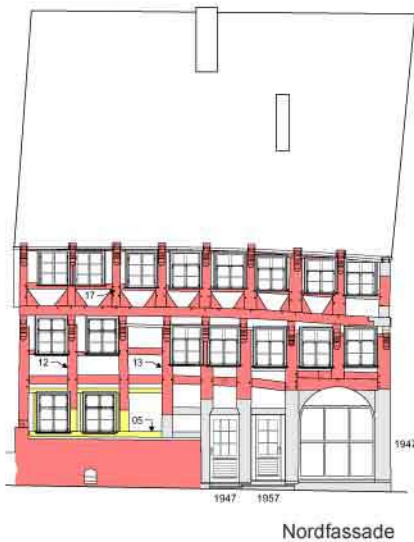
Baualterskartierung und Rekonstruktionen

In den Baualtersplänen sind die Ergebnisse der Untersuchung zusammengefasst. Sie zeigen die zeitliche Abfolge der zahlreichen Umbauten des Hauses. Die Kartierung der Nordfassade verdeutlicht, dass hier ein großer Teil der „Originalsubstanz“ aus der Mitte des 16. Jahrhunderts erhalten ist.
